Dokument type
Skredfarevurdering

SKREDFAREVURDERING **SETTEFISKANLEGG** **VEVELSTAD**

Oppdragsnavn **Reguleringsplan for settefiskanlegg Vevelstad**
Prosjekt nr. **1350047062**
Mottaker **Aquaculture Innovation AS**
Dokument type **Rapport**
Versjon **1**
Dato **21.12.21**
Utført av **Torgeir Fiskum Hansvik**
Kontrollert av **Gudrun Dreiås Majala**
Godkjent av **Gudrun Dreiås Majala**

Reguleringsplan for etablering av settefiskanlegg på Lauknes i Vevelstad kommune

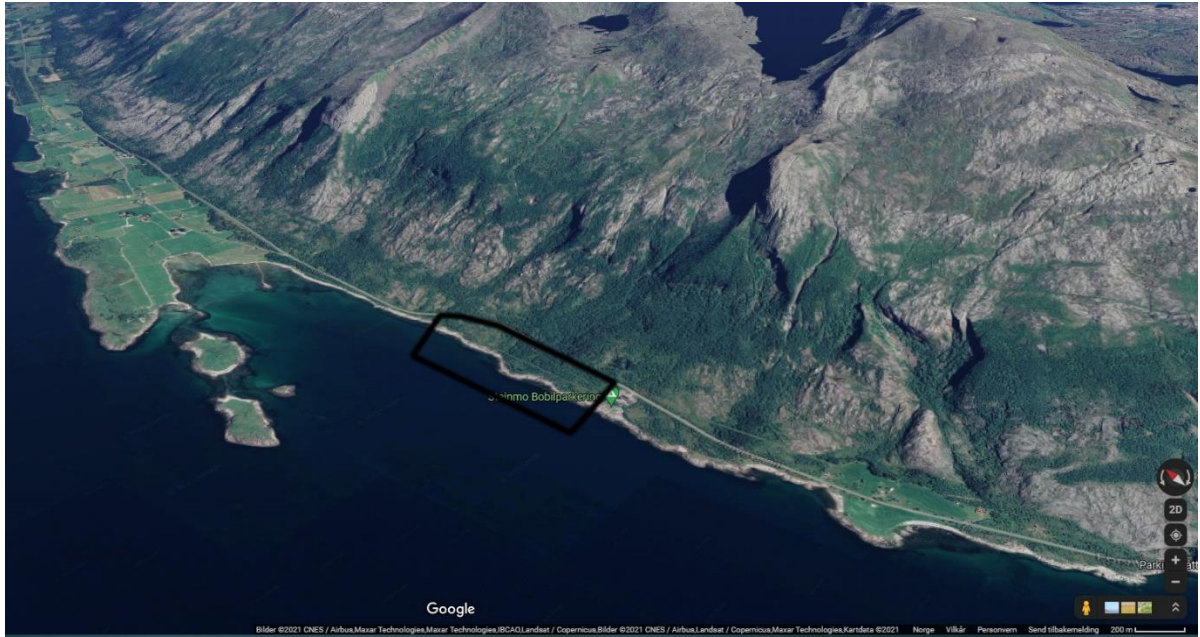
Figur 2: Oversiktsbilde, sort linje viser kartleggingsområdet.

Figur 2 viser flyfoto av området som er vurdert. Helningskart for terrenget er vist i Figur 3, og skyggerelieffkart er vist i Figur 4. Generelt ligger planområdet innenfor ca. 0-12 m.o.h, og tilnærmet flatt. På oversiden av vegen i kartlagt området er det fjell og brattere helning.

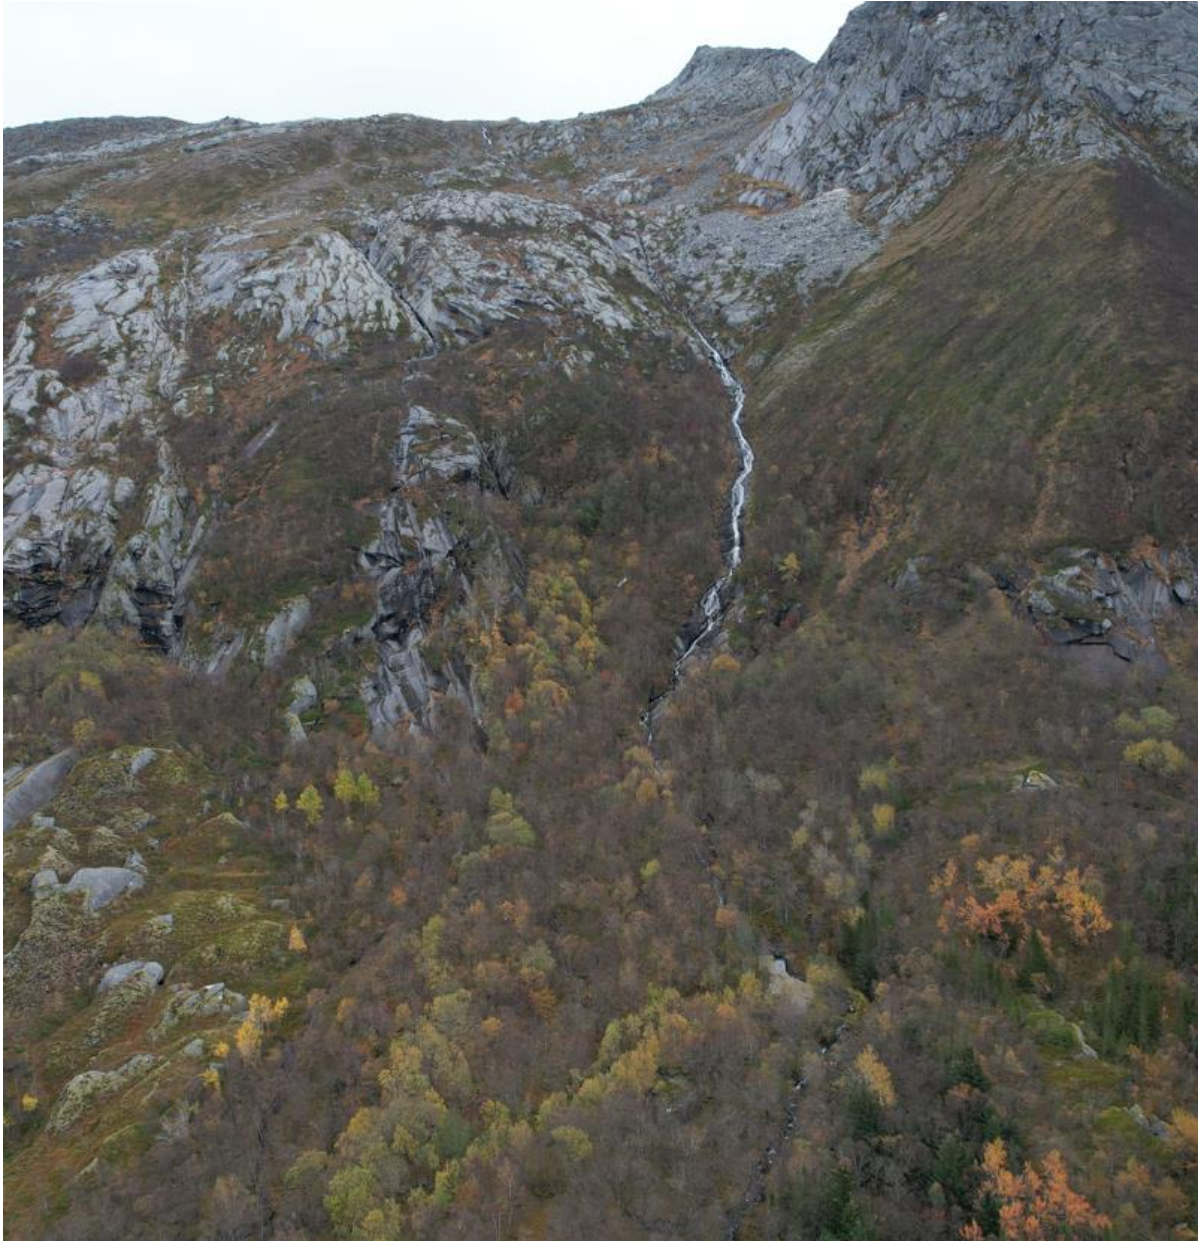
Fra Liåvatnet renner det en bekk til kartleggingsområdet (Figur 12). Noe av vannet drenerer under urmaterialer. Karakteristisk for løsneområder for sørpeskred er at snøen vannmettes på oppsiden av en terskel/knekkpunkt. Dette er teoretisk mulig ved 400 moh. der skråningen er noe slakere før den blir brattere ned et gjel. Videre nedover bekkeløpet svinger bekken rundt større blokker og den karakteristiske strukturgeologien. Hvis et sørpeskred løsner i dette bekkeløpet vil sannsynligvis topografien i utløpsområdet kilometeren før kartleggingsområdet være med å

Figur 12: Bekken fra Liåvatnet ser man midt i bildet.

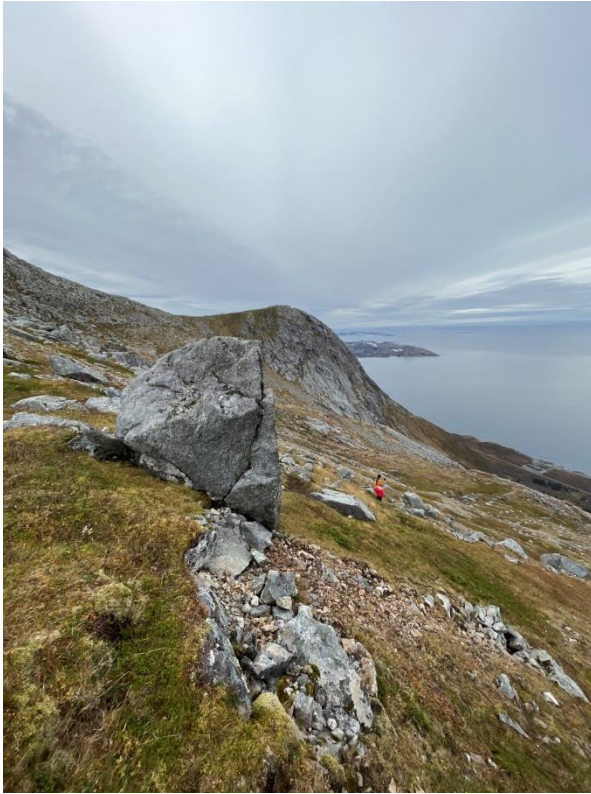
Løsmassedekket er relativt tynt opp til ca. 200 moh. Videre oppover til ca. 700 moh. varierer løsmassedekket mellom morenemateriale, forvittringsmateriale og bart fjell. Stedvis er det mektige masser, særlig fra registreringspunkt 100 (9.4) og opp mot Liåvatnet. Massene består av forvittringsmateriale og randmorene. Over disse massene ligger det blokker som tolkes å komme fra skredprosesser eller morenemateriale. De kan ha blitt vasket ut fra morenemassene. Noen av blokkene ligger bratt med fine masser rundt seg som støtter opp.

Figur 13: Eksempel på blokk som kan remobiliseres (befaringspunkt 112).
